SMART RENO

VOLET 1: FIABILISATION

TACHE 1.2: MESURES COMPARATIVES

LIVRABLE: RESULTATS ET ANALYSES DES ESSAIS

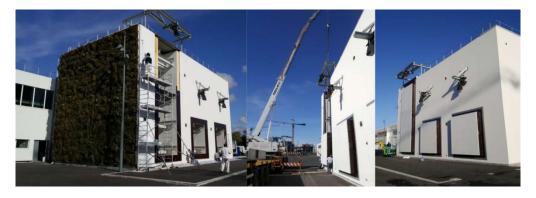
Le bâtiment-test (représenté sur la figure 1), livré en 2018, est dédié à l'étude du comportement des façades de bâtiment exposées à des conditions climatiques réelles. Il est situé près de La Rochelle et soumis à un climat océanique tempéré.

Figure 1 : Photos du bâtiment-test en cours de construction

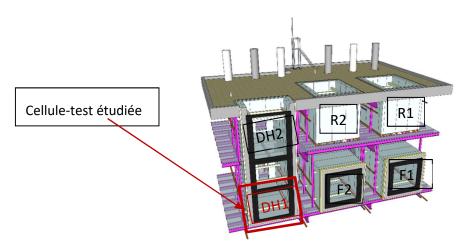
Ce bâtiment est composé de cinq pièces indépendantes les unes des autres, appelées cellulestest. Chaque cellule-test est composée de cinq parois fortement isolées entourées par un volume d'air conditionné en température, appelé garde thermique, dans le but de maximiser les déperditions vers la sixième paroi, appelée la façade-test exposée au climat extérieur. La façade testée dans le cadre de ce projet a été installée sur la cellule-test repérée sur la *Figure* (DH1). Elle est orientée au Sud, 18° vers l'Ouest. Elle dispose d'un convecteur électrique et d'une extraction de ventilation utilisés lors de ces essais.

Figure 2 : Vue 3D du bâtiment-test (sans ses parois extérieures)

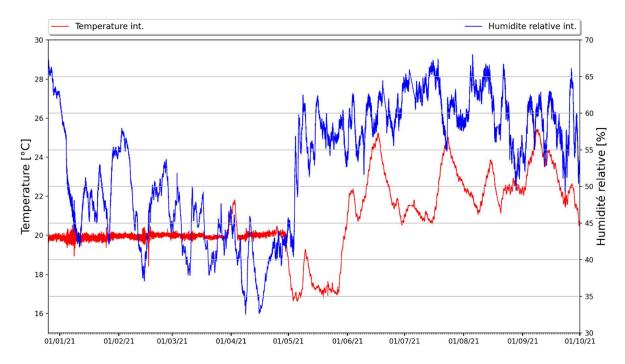
Le graphique de la Figure 3 montre les conditions aux limites intérieures (température d'air et humidité relative moyennes). La température intérieure a été régulée à 20°C jusqu'au mois de mai (sauf pendant quelques jours début avril pendant lesquels la régulation n'a pas fonctionné). A partir de mai, la température intérieure a oscillé entre 17 et 25°C. Quant à l'humidité relative, elle varie de 35 à 65%.

Figure 3 : Conditions de température et d'humidité relative dans la cellule-test au cours de l'essai

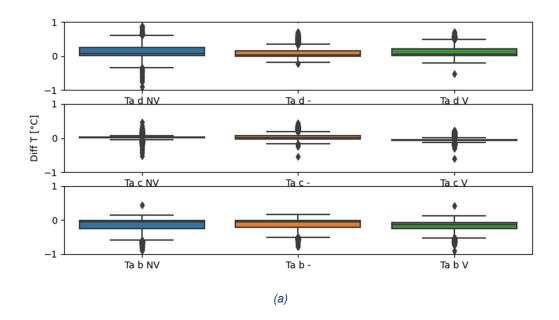
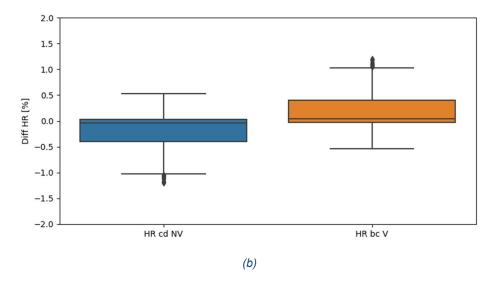
Pour s'assurer de l'homogénéité de la température et de l'humidité relative à l'intérieur de la cellule-test, plusieurs capteurs ont été placés proche paroi. Pour chacun de ces capteurs, l'écart à la valeur moyenne est calculé à chaque pas de temps. Une représentation statistique de ces données est fournie sur les graphiques de la Figure 4. De manière générale, les températures et les humidités relatives mesurées sont proches de la valeur moyenne mesurée (la différence avec la moyenne est toujours proche de 0). Concernant les températures, quelques mesures s'en éloignent (quelques points hors graphique) mais ce sont des observations ponctuelles, probablement dû à un problème d'acquisition aléatoire.

L'homogénéité à l'intérieur de la cellule-test est donc correcte.

Figure 4 : Homogénéité dans la cellule-test : étude des écarts à la moyenne de la température (a) et de l'humidité relative (b)

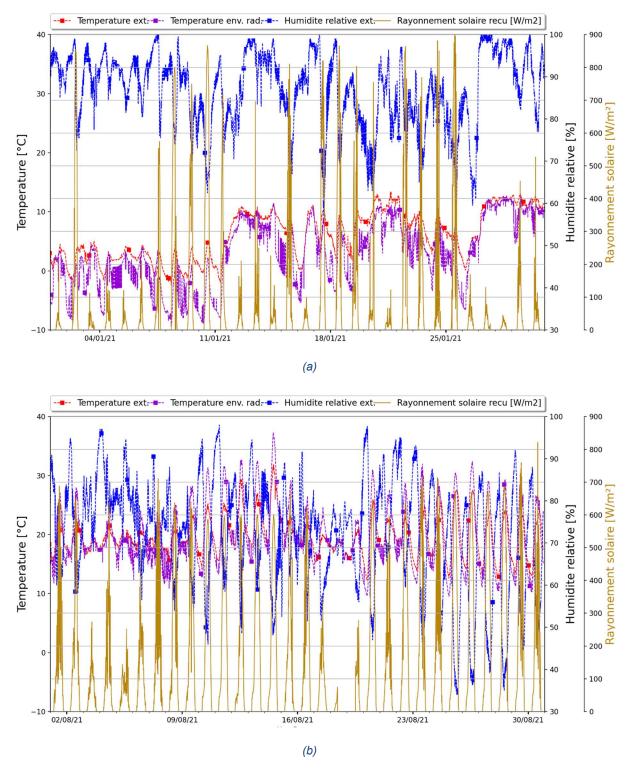
A l'extérieur, différentes grandeurs ont été mesurées ou calculées grâce aux mesures : la température et l'humidité relative de l'air proche paroi, la température équivalente de l'environnement reflétant le flux radiatif Grandes longueurs d'onde reçu par la façade, la densité de flux solaire total reçu par la façade (somme des densités de flux direct, diffus et réfléchi), la direction et la vitesse du vent et l'intensité de précipitations. Ces grandeurs sont présentées sur les Figure 5 et Figure 6. Afin de faciliter la lecture, les données de température, humidité relative et rayonnement solaire sont présentées sur la Figure 5 uniquement pour les mois de janvier et août.

Figure 5 : Conditions extérieures durant l'essai : janvier (a) et août (b)

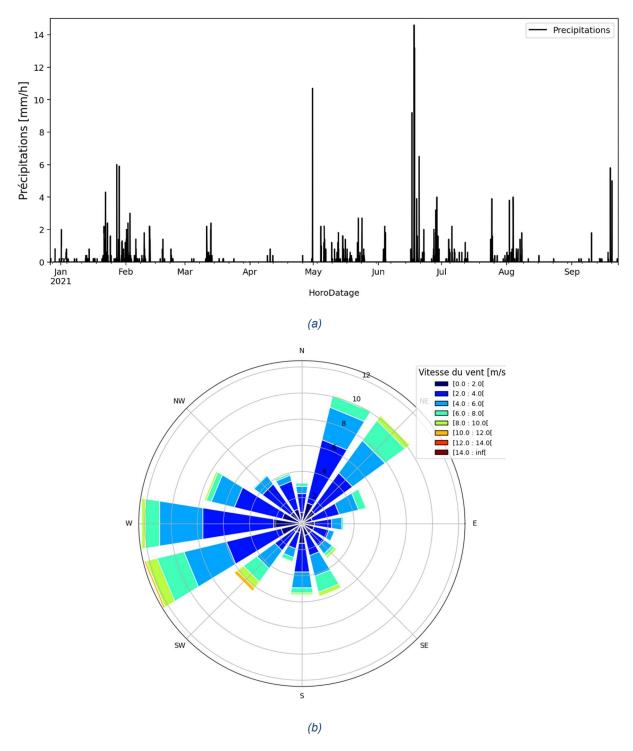
Figure 6 : Conditions extérieures durant l'essai : précipitations (a) et rose des vents (b)

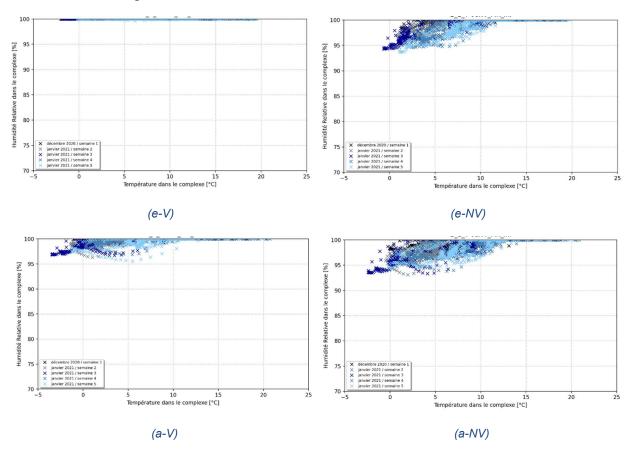
Afin de vérifier la différence de conditionnement des côtés vicié et non vicié, on observe sur la Figure 8 le comportement hygrothermique aux emplacements des capteurs placés vers l'extérieur (plan vertical numéro 6). Pour cet emplacement, le capteur 6cV est défectueux, ainsi nous ne l'affichons pas.

Figure 8 : Evolution des températures-humidités relatives mesurées pendant les 5 premières semaines de l'essai par les capteurs situés à l'emplacement 6

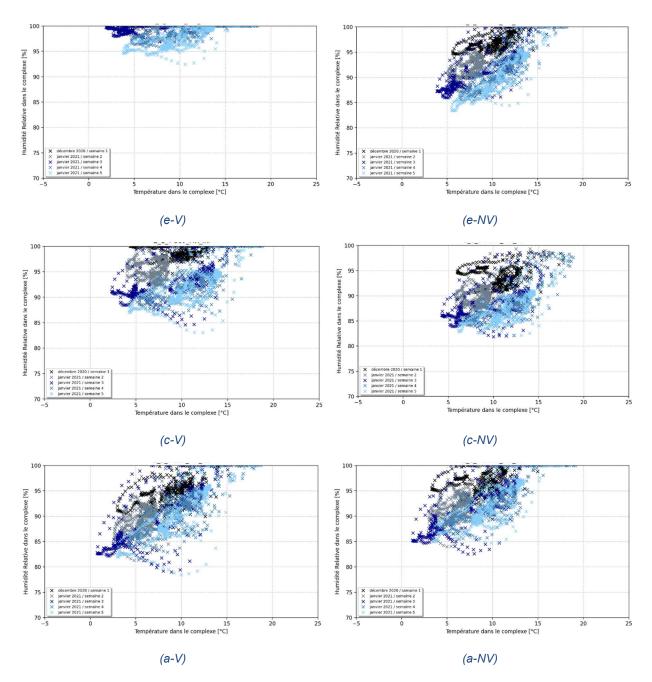
La Figure 9 présente le comportement hygrothermique aux emplacements des capteurs placés dans le plan vertical numéro 5. Pour cet emplacement, tous les capteurs sont opérationnels.

Figure 9 : Evolution des températures-humidités relatives mesurées pendant les 5 premières semaines de l'essai par les capteurs situés à l'emplacement 5

Il est alors possible de remarquer que la différence d'humidité relative initiale entre les côtés vicié et non vicié est claire pour le niveau e, et plus subtile pour les niveaux a et c. Le capteur 6eV présente une humidité relative à 100% jusqu'à la fin janvier.

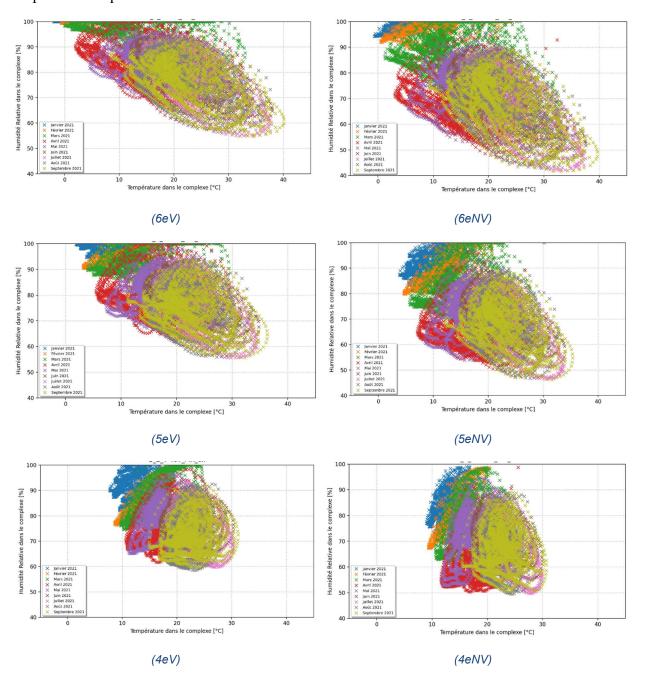
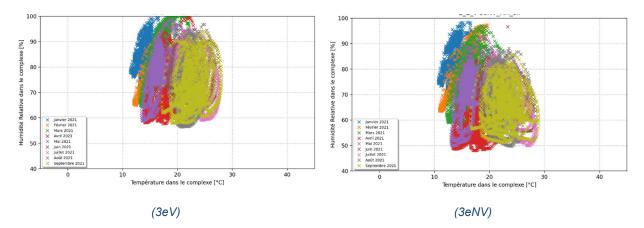
L'évolution du couple température-humidité relative (isoplèthes) des capteurs placés au niveau *e* pendant toute la durée de l'essai, i.e. de décembre 2020 à septembre 2021 (chaque groupe de marqueurs colorés représentant 1 mois de mesures), est représenté sur la Figure 10. Sur ces graphiques, on peut remarquer que, dans des gammes de températures similaires, les humidités relatives mesurées par les capteurs placés du côté vicié sont toujours supérieures à celles mesurées par les capteurs situés du côté non vicié. Ceci est vérifié même après 9 mois d'essai. En effet, au mois de septembre, la différence est entre 5 et 15% selon le capteur considéré.

Il semblerait, en se focalisant sur les minimas et les maximas de température pour les variations cycliques mensuelles des 4 premiers mois d'expériences, que le côté vicié présente respectivement, pour les niveaux 4, 5 et 6, des valeurs plus faibles d'au moins 1°C et plus hautes de plus d'1°C que le coté non-vicié.

Figure 10 : Evolution des températures-humidités relatives mesurées pendant les 9 mois de l'essai par les capteurs situés au niveau e

Notons que les niveaux d'humidité relative du cote non-vicié de la paroi sont plus élevés que dans nos attentes. L'hypothèse est que le contenu en eau du mur maçonné et de son enduit contribue significativement à la prise d'humidité de l'isolant et que le stockage défectueux préalable n'a pas permis une prise d'humidité assez marquée pour creuser les écarts.

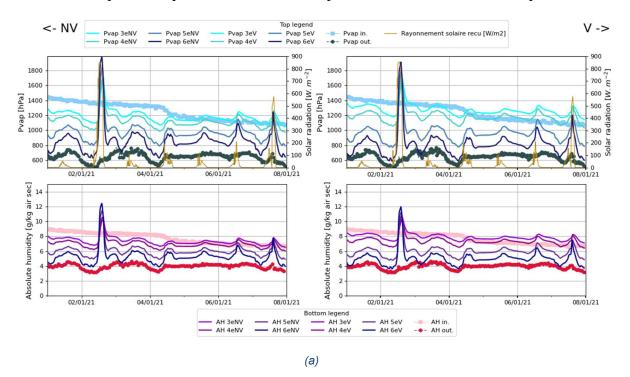
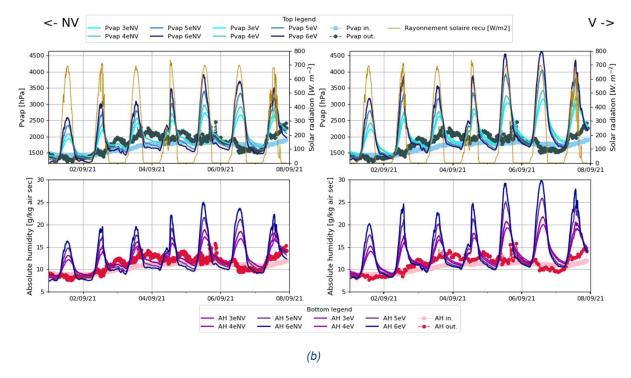
Le moteur de ce transfert est la pression de vapeur partielle. Sur la Figure 11, l'évolution de la pression de vapeur partielle et de l'humidité absolue dans la paroi et dans l'air intérieur et extérieur est représentée pour une semaine début janvier et une semaine début septembre.

Figure 11 : Evolution de la pression de vapeur partielle et de l'humidité absolue des capteurs situés au niveau e en janvier (a) et en septembre (b)

Dans ces deux cas, l'humidité absolue contenue dans la paroi viciée est supérieure à l'humidité absolue contenue dans la paroi non viciée, notamment à la fin de l'été. Il sera nécessaire de comparer l'humidité absolue contenue dans la paroi au bout d'un an, pour disposer de deux séries de données comparables.

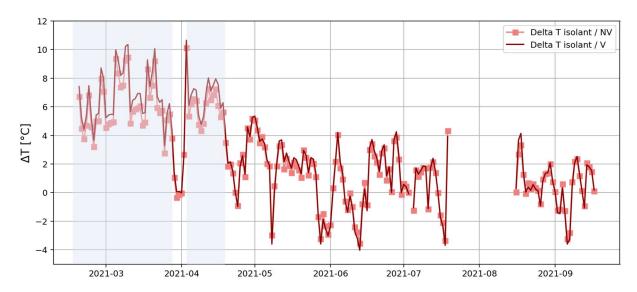
L'étude du transfert de chaleur dans la couche isolante peut être réalisée tant que le gradient de température est suffisant. Le graphique présenté en Figure 12 montre le gradient de température moyen quotidien entre la température de surface extérieure et la température d'interface isolant/agglo de chaque côté (vicié (V) et non vicié (NV)).

Figure 12 : Gradient de température considérant la couche d'isolant

Le gradient de température est supérieur à 4°C jusqu'à fin mars. En effet, une période de fort ensoleillement a eu lieu fin mars-début avril. La période de début avril à mi-avril présente également de forts gradients (de 6 à 8°C). Ces deux périodes sont donc considérées favorables pour l'étude de l'impact de l'humidité sur le transfert de chaleur.

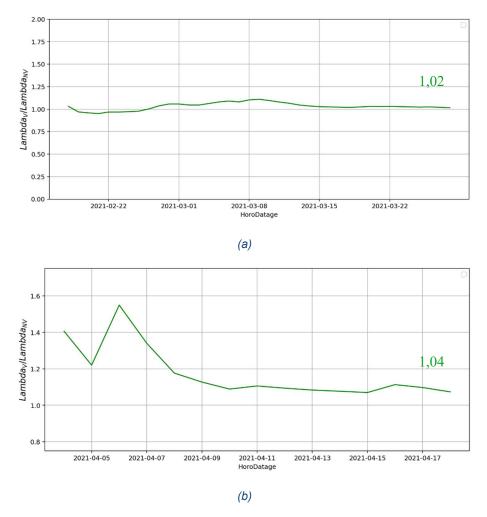
A l'aide des mesures expérimentales, il est possible de calculer le gradient de température pour la paroi entre l'interface isolant/béton et l'extérieur (présentant une faible inertie thermique) et chacun des flux convectifs et radiatifs. Il est alors possible de calculer le rapport des conductivités : $\frac{\lambda_V}{\lambda_{NV}} = \frac{\sum_{période} Q_{\text{out,NV}} \sum_{période} \Delta T_{NV}}{\sum_{période} Q_{\text{out,NV}} \sum_{période} \Delta T_{V}}, \text{ puisque les épaisseurs côté vicié et côté non vicié sont les mêmes. Ce rapport est défini comme une somme cumulée. Ce rapport est tracé sur le graphique de la Figure 13.$

Figure 13 : Evolution du ratio des conductivités thermiques de l'isolant côté vicié et côté non vicié sur la première période (a) et la seconde période (b) froide étudiées

Comme montré sur ce graphique, la présence d'humidité du côté vicié accroît donc la conductivité thermique de l'isolant et augmente donc le flux traversant cette couche de la paroi. La conductivité de l'isolant du côté vicié est supérieure de 2% à celle de l'isolant du côté non vicié à la fin de la première période et de 4% à la fin de la seconde période.

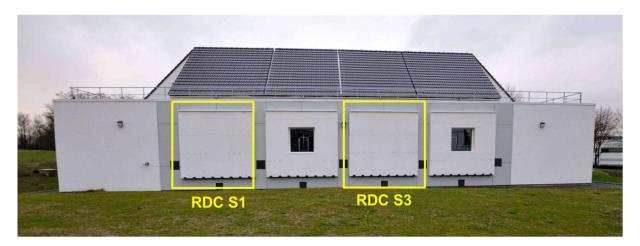
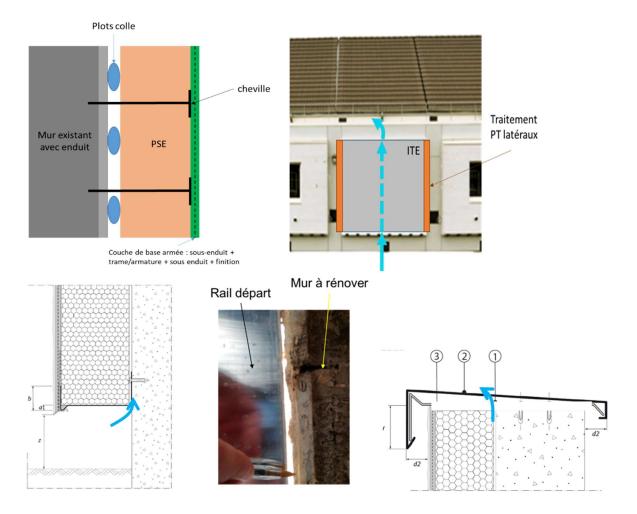
En l'occurrence pour cet essai c'est la cellule RDCS3 qui porte le défaut tel qu'un chemin soit possible pour l'air entre le mur (avec enduit grossier) et l'isolant (ce qui est préjudiciable pour la performance de l'isolation (voir photos et schémas figure 14). Alors que sur la cellule RDCS1 l'isolant est bien plaqué contre un enduit plus fin.

Figure 14 : *Un défaut en pied et en tête de l'isolation rend possible un passage d'air extérieur entre l'isolant et le mur.*

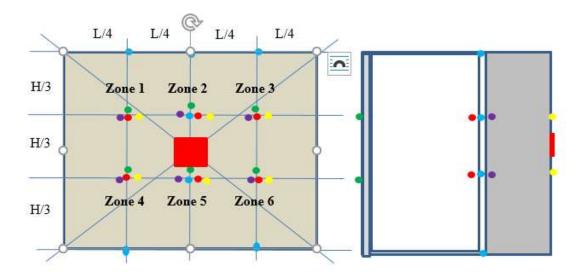
Figure 15 : Positionnement des capteurs. A gauche : vue de face. A droite : vue en coupe verticale

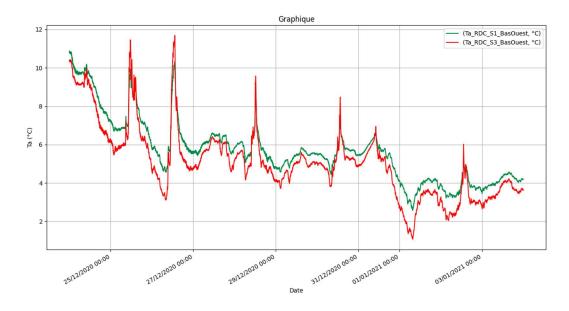
Nous présentons ici l'impact thermique du défaut de pose de l'ITE. La lame d'air créée entre le mur porteur et l'isolant laisse s'établir une circulation ascendante d'air extérieur entre le bas et le haut du mur, circulation qui se traduit par une température d'interface entre le mur et l'isolant plus froide dans le cas du mur avec défaut (voir figure 16) et bien sûr par un flux de chaleur également plus grand (voir figure 17).

Figure 16 : Impact du défaut de pose de l'ITE sur la température entre l'isolant et le mur

L'observation de la conséquence d'un défaut de pose associé à une configuration de mur extérieur dont l'enduit est d'une rugosité importante est bien conforme à l'attendu. L'espace ainsi créé génère bien une zone plus froide responsable d'une perte thermique accrue. Nous avons pu exploiter ces mesures pour modéliser cette conséquence en l'assimilant à une perte de résistance thermique comparée à la résistance thermique « théorique » (voir § 7).

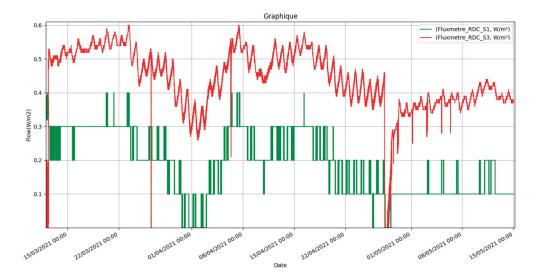
Figure 17 : Impact du défaut de pose (courbe rouge) de l'ITE sur le flux de chaleur perdu par le mur extérieur

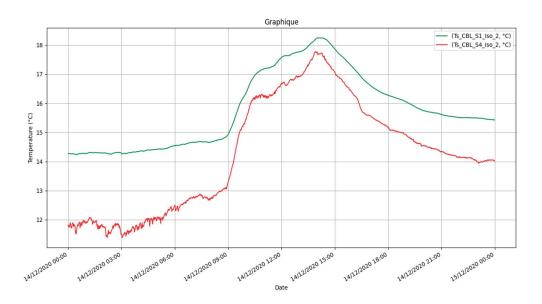
Les graphes ci-dessous représentent l'impact thermique d'une absence d'écran de sous-toiture, dans un premier temps sur la température au cœur de l'isolant (Figure 18), puis sur les conséquences de cette modification de la température à l'intérieur de l'isolant sur les déperditions (Figure 19).

Figure 18 : Impact de l'absence d'écran de sous-toiture sur la température dans l'isolant (en rouge sans écran)

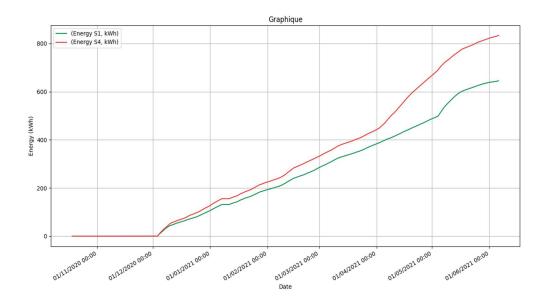
Figure 19 : Impact de l'absence d'écran de sous-toiture sur les déperditions thermiques (en rouge sans écran)

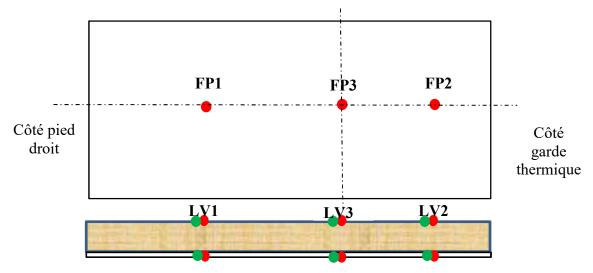
Figure 20 : Positionnement des sondes de température sur le plafond de référence et au niveau de la trappe.

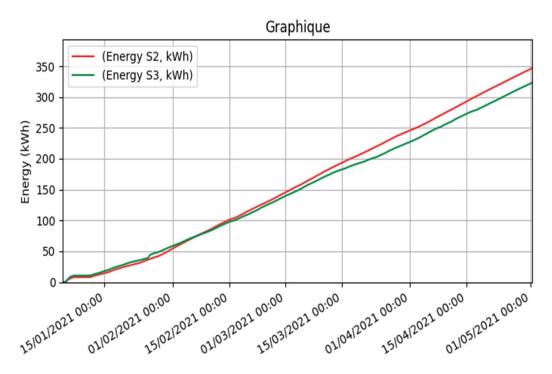
Pour cet essai nous représentons ici la dépense énergétique de la cellule de référence (S3) pour laquelle l'absence de trappe de comble représente la trappe « parfaite » (pas de fuite possible, comparée à la dépense énergétique de la même cellule présentant différents niveaux de défauts de pose de cette trappe de comble.

Figure 22 : Impact d'un défaut de pose d'une trappe de comble sur les déperditions

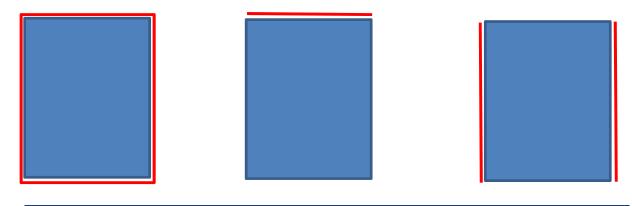
Pour la cellule avec défaut (RDC S4), trois configurations de défaut ont été testées en condition d'hiver et en condition d'été. Elles sont représentées sur la figure suivante :

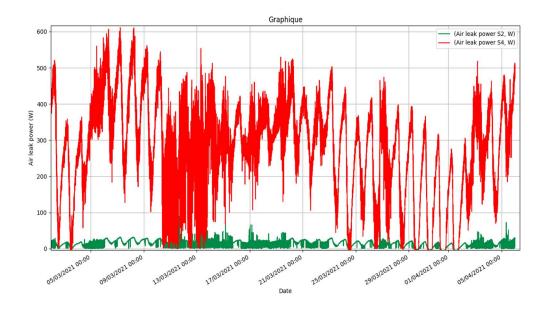
Pour cet essai nous représentons ici un tracé de la dépense énergétique de la cellule de référence (S4) pour laquelle la pose de la fenêtre de rénovation a été réalisée selon les règles de l'art (DTU 36.5), comparée à la dépense énergétique de la même cellule présentant un défaut de pose, nous avons retenu pour l'exemple figurant ci-dessous le cas où les joints ont été oubliés sur les bords horizontaux de la fenêtre.

Figure 23 : Impact d'un défaut de pose d'une fenêtre de rénovation sur les déperditions

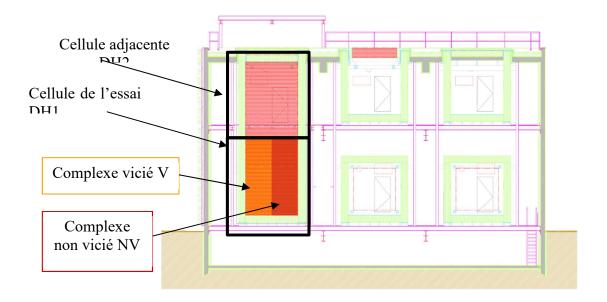
Figure A1 : Elévation Sud du bâtiment-test

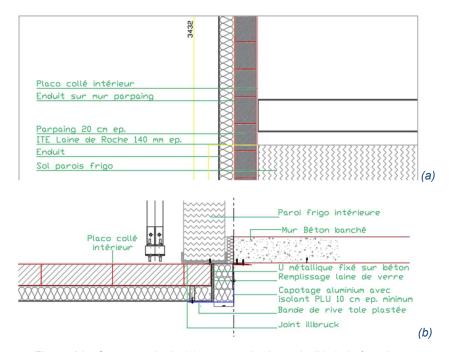
Figure A2 : Coupe verticale (a) et coupe horizontale (b) de la façade-test

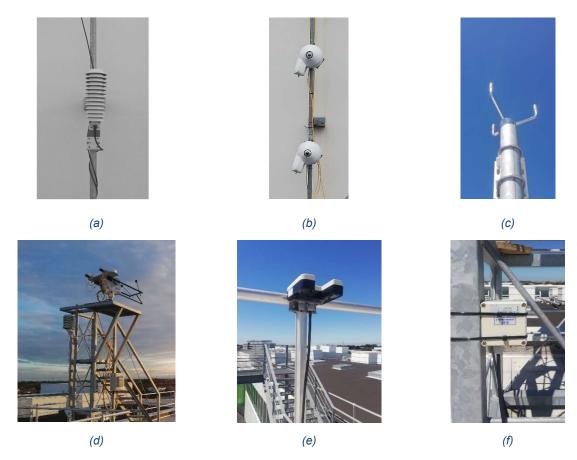
Figure A4 : Appareils de mesures des données météorologiques : (a) Capteur de température et humidité en façade, (b) Pyranomètre et pyrgéomètre en façade, (c) Anémomètre en toiture (d) Tracker solaire, capteur de température et humidité en toiture, (e) Capteur de précipitations et (f) baromètre

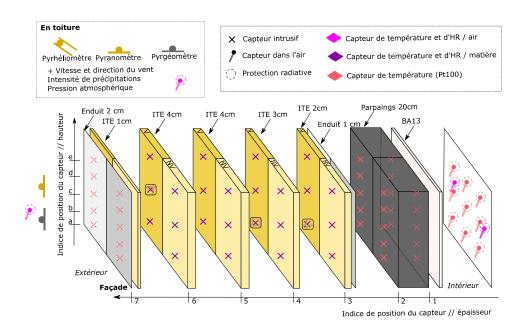
Figure A5 : Schéma de position des capteurs température et humidité relative et météo

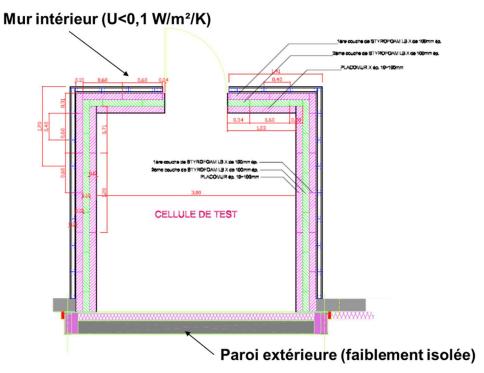
Figure A7 : Coupe horizontale de la cellule de test

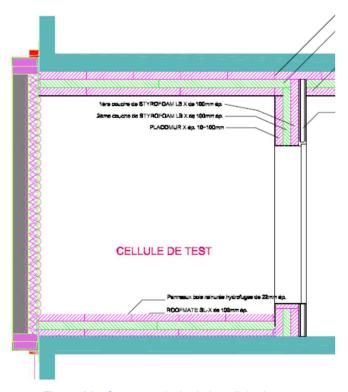
Figure A8 : Coupe verticale de la cellule de test

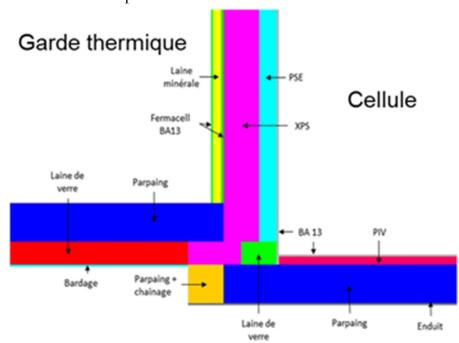
Figure A9 : Coupe horizontale : Composition des murs de refend donnant sur la garde et jonction avec la paroi de test (RDC S1)

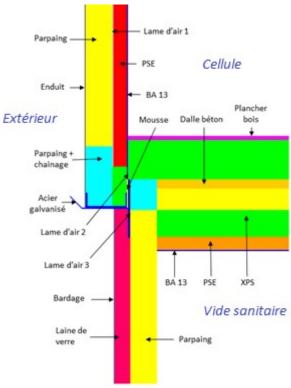
Figure 6 : Coupe verticale : Composition du plancher donnant sur le vide sanitaire et jonction avec la paroi de test (RDC S3)

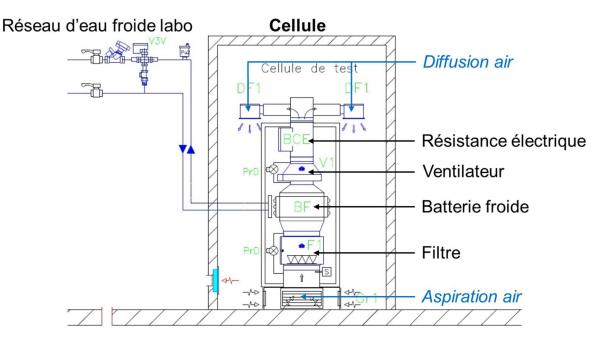
Figure A10 : Schéma de principe de la CTA

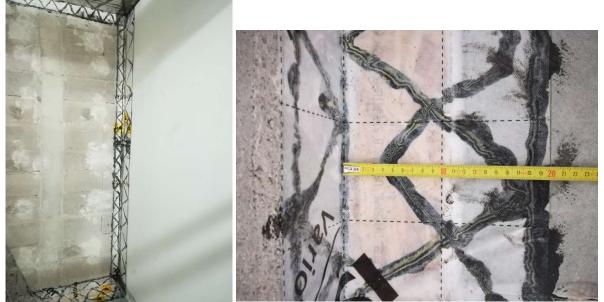
Figure A12 : vue jonction mur parpaing et paroi adiabatique (gauche) et vue jonction mur parpaing et plancher (droite)

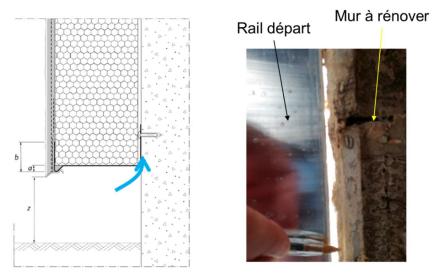
Figure A14 : schéma rail de départ (g.) où le passage de l'air est favorisé et photo visite chantier (d.) de la partie inférieure d'un rail de départ (en vue du dessous)

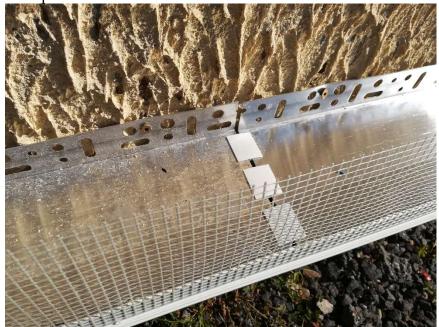
Figure A15: Vue d'une pose réelle du rail de départ sur enduit roulé

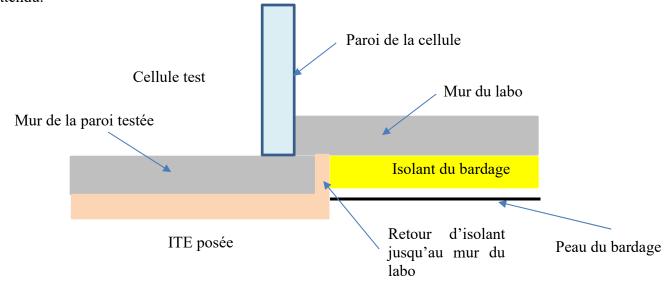
Figure A19 : Schéma de principe du retour d'isolant sur les montants verticaux des murs tests

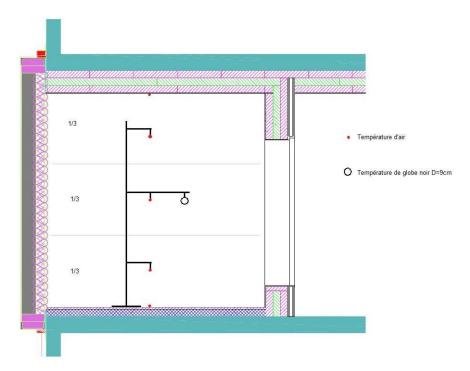
Positionnement du mât de mesure dans la cellule test

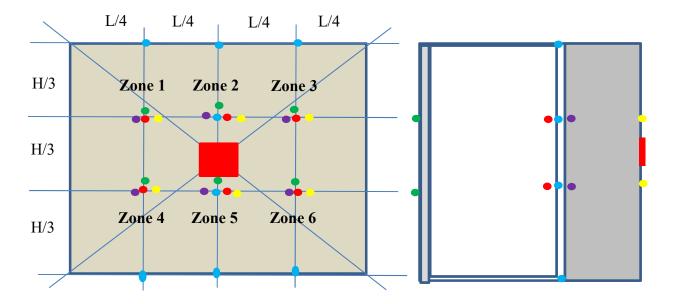
Figure A20 : Positionnement des capteurs. A gauche : vue de face. A droite : vue en coupe verticale

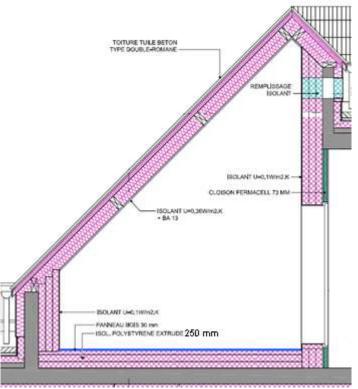
Coupe verticale de la cellule de test après ré-isolation du plancher

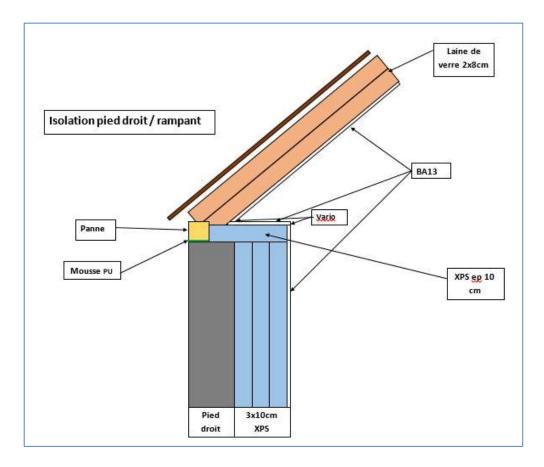
Détail de l'isolation entre le mur intérieur et le haut du rampant ;

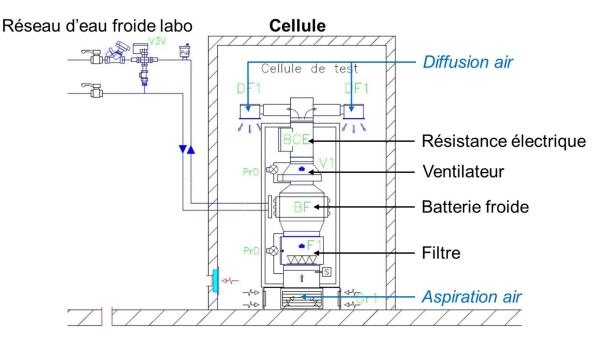
Schéma de principe de la CTA

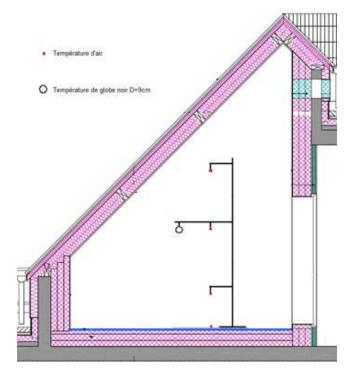
Positionnement du mât de mesure dans la cellule

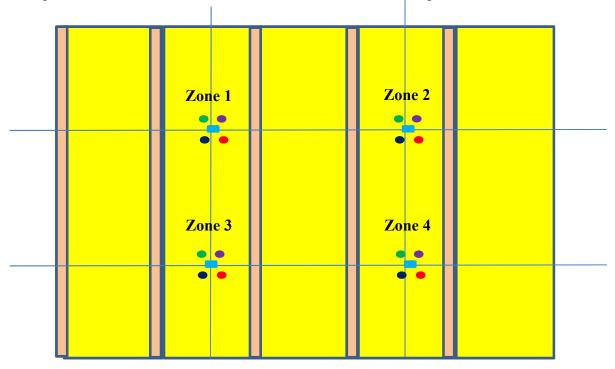
Positionnement des capteurs sur la parois d'essai (vue en plan)

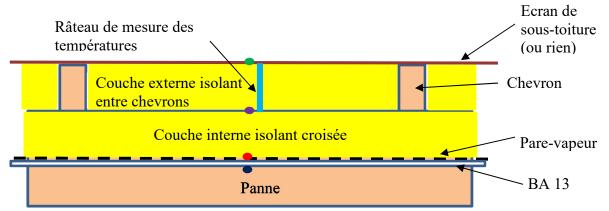
Positionnement des capteurs sur la paroi d'essai (vue en coupe)

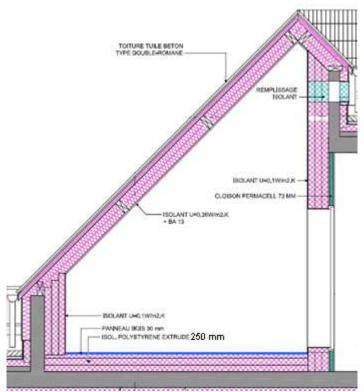
Figure 3 : Coupe verticale de la cellule de test après ré-isolation du plancher

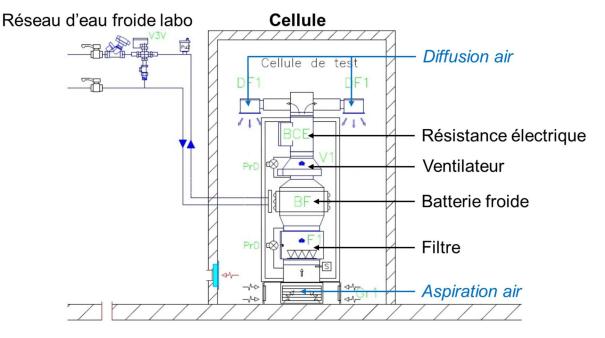
Schéma de principe de la CTA

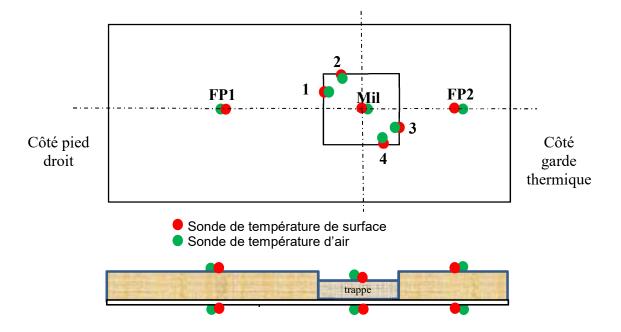
Instrumentation spécifique cellule de test

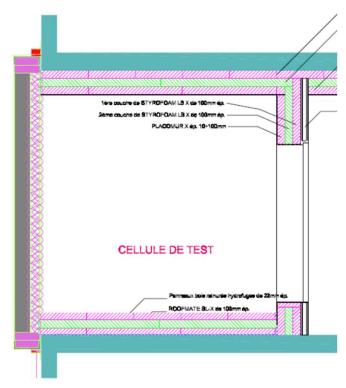
Coupe verticale de la cellule de test

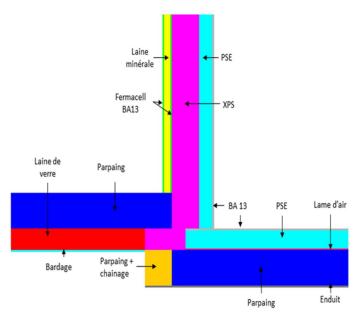
composition des murs de refend donnant sur la garde et jonction avec la paroi de test (RDC S2)

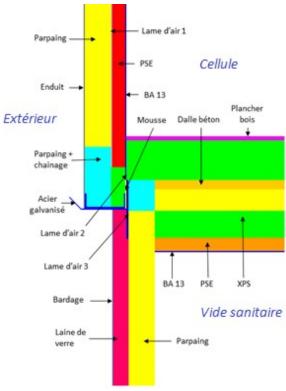
composition du plancher donnant sur le vide sanitaire et jonction avec la paroi de test (RDC S3)

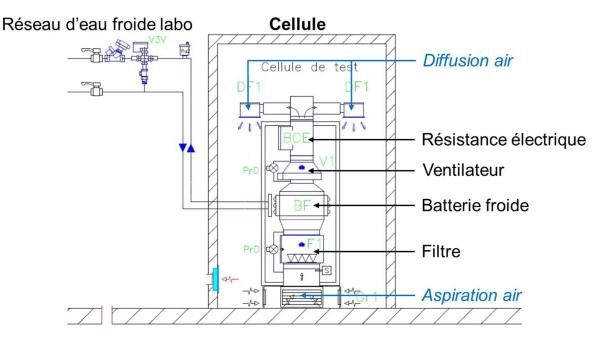
Figure 4 : Schéma de principe de la CTA

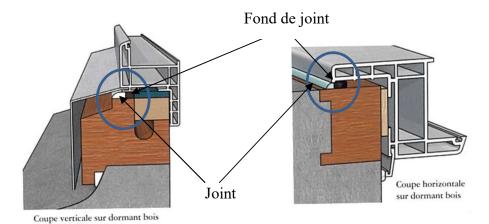
On remarque que le joint sur la traverse basse se fait à l'extérieur alors que le joint sur toutes les autres traverses se fait à l'intérieur entre l'aile de recouvrement et le dormant bois existant. De ce fait, seul le joint de la traverse basse est affecté par la dimension de la fenêtre.
