Programme SMART RENO

Tâche 1.1. Analyse bibliographique des défauts des systèmes d'isolation

LIVRABLE : Choix des couples « geste de rénovation/défauts »

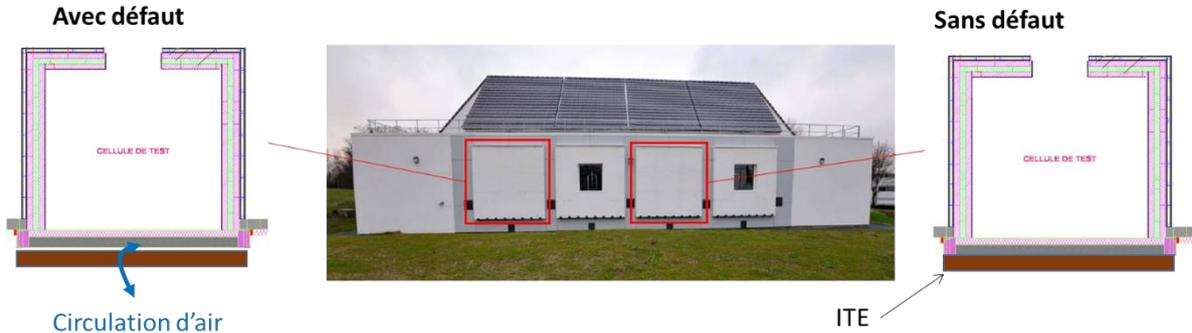
Figure 46 : position des cellules utilisées du laboratoire BESTLab, schéma de principe de l'installation

Type d'essai : comparaison d'une mise en œuvre sans défaut à une mise en œuvre avec défaut

Lieu de l'essai : laboratoire BESTLab (EDF Lab Les Renardières 77) – 2 cellules parois verticales orientées au Sud

Types de défauts testés : jonction avec le bâtiment non traitée → circulation d'air autour de l'isolant
Objectifs : compréhension des phénomènes thermiques (fuites d'air, risque de condensation...),
détermination des coefficients U ($W/m^2/K$) et ψ ($W/m/K$), mesure de l'impact sur les consommations
en chauffage/climatisation.

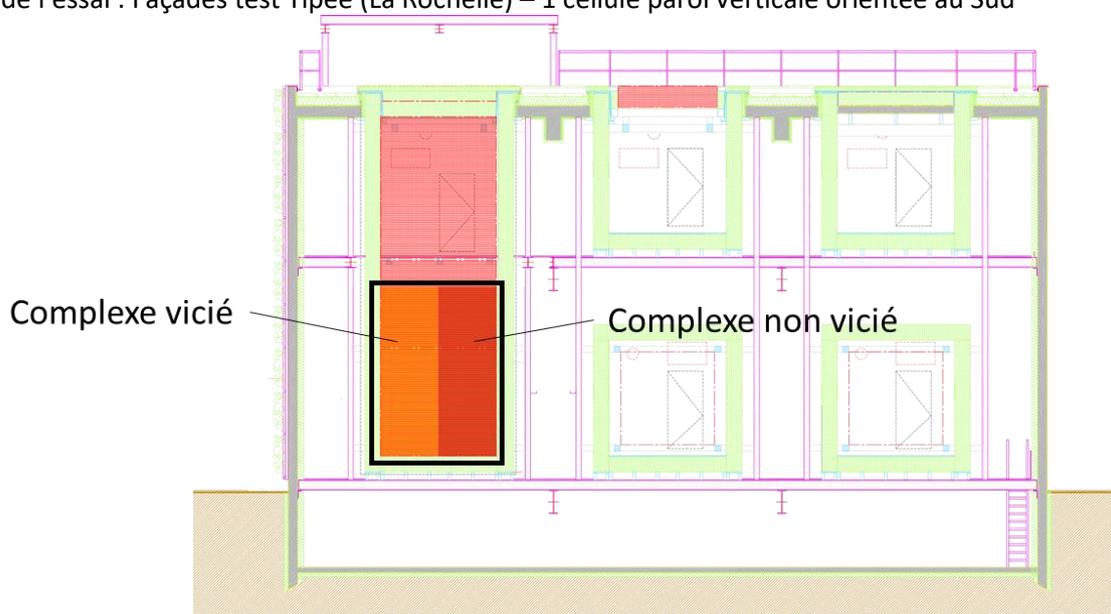
Figure 56 : localisation de l'essai sur la façade test Tipee, schéma de principe de l'installation

Type d'essai : mesure de l'évolution du comportement thermique d'un isolant mouillé et comparaison
avec un isolant sec.

Lieu de l'essai : Façades test Tipee (La Rochelle) – 1 cellule paroi verticale orientée au Sud

Types de défauts testés : mise en œuvre de matériaux d'isolation hygroscopiques suite à leur
exposition à des épisodes hydriques lors des phases chantier

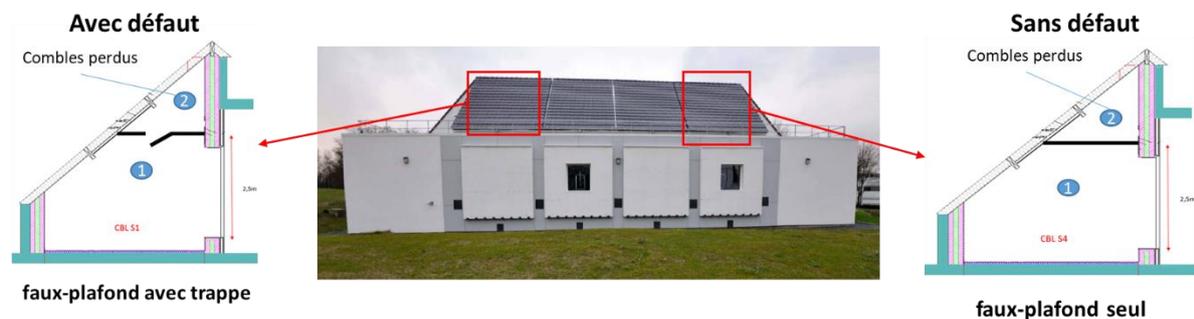
Figure 64 : position des cellules utilisées du laboratoire BESTLab, schéma de principe de l'installation

Type d'essai : comparaison d'une mise en œuvre sans défaut, représentée ici sans trappe, à une mise en œuvre avec défaut, avec la trappe

Lieu de l'essai : laboratoire BESTLab (EDF Lab Les Renardières 77) – 2 cellules combles orientées au Sud

Types de défauts testés : étanchéité de l'ouverture de la trappe, isolation de la trappe

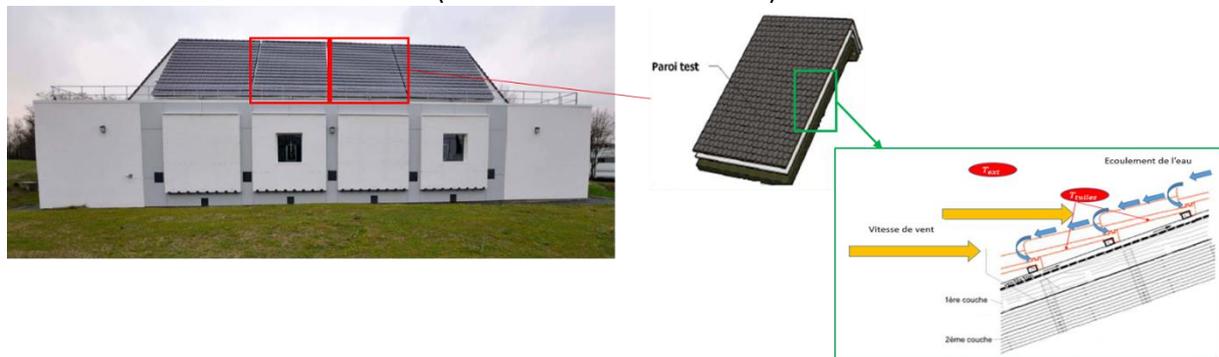
Figure 75 : position des cellules utilisées du laboratoire BESTLab, schéma de principe de l'installation

Type d'essai : comparaison d'une mise en œuvre sans défaut à une mise en œuvre avec défaut

Lieu de l'essai : laboratoire BESTLab (EDF Lab Les Renardières 77) – 2 cellules combles orientées au Sud

Types de défauts testés : défaut de pose sur membrane d'étanchéité sous toiture, infiltration d'air et d'eau

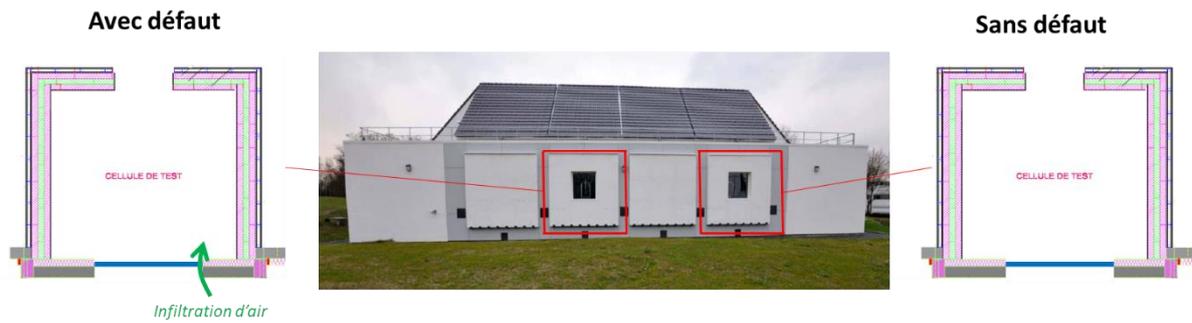
Figure 36 : position des cellules utilisées du laboratoire BESTLab, schéma de principe de l'installation

Lieu de l'essai : laboratoire BESTLab (EDF Lab Les Renardières 77) – 2 cellules parois verticales orientées au Sud

Types de défauts testés : ponts thermiques de jonction menuiserie/bâti, infiltrations d'air
Objectifs : compréhension des phénomènes thermiques, détermination des coefficients U ($W/m^2/K$) et ψ ($W/m/K$), mesure de l'impact sur les consommations en chauffage/climatisation et confort.
→ Bilans énergétiques, sondes de températures d'air et de surfaces, hygromètres etc.
